# EVALUACIÓN DEL DETERIORO DE LA MAMPOSTERÍA DE EDIFICIOS HISTÓRICOS A TRAVÉS DE LA PETROLOGÍA DE ROCAS VOLCÁNICAS

Este trabajo se desarrolla sobre la Casa Rosal 102a, una edificación ubicada en el tradicional barrio de La Purísima, en el centro histórico de la ciudad de Aguascalientes (Figura 1). Padilla-Ceniceros *et al.* (2017) han realizado trabajos sobre porosidad versus deterioro en rocas ígneas (ignimbritas) de la catedral de Aguascalientes, la cual presenta rocas similares a las de la Casa Rosal 102a. En ese trabajo, los autores indican que cuanto más porosidad presente una ignimbrita mayor es el deterioro, lo que implica que el parámetro de soldamiento de la roca es muy importante, ya que, en cuanto más soldadas sean, menor porosidad presentan y por lo tanto son más resistentes al deterioro.

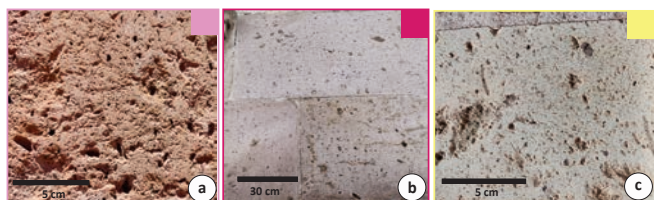
Figura 5. Fotografías de detalle de las texturas de las tres ignimbritas que componen la fachada La Casa Rosal 102a; a) ignimbrita amarilla a pardo, b) ignimbrita rosa claro-naranja y c) ignimbrita color rojizo-rosa.

El primer tipo de ignimbrita observada es de color amarillo a pardo con aureolas color rojizo, medianamente soldada. Tiene una matriz de vidrio en un 90 % con un esqueleto conformado por pómez y líticos en un 10 %. Las pómez se observan elongadas, poco soldadas, de ~1 cm, mientras que los líticos son angulares con tamaño de 1 mm, bien sorteados. El esqueleto suele ser escaso y se aglomera en ciertas zonas (Figura 5a- ignimbrita amarilla a pardo). Esta roca es la que se encuentra en mayor proporción en la fachada de La Casa Rosal 102a, distribuida en casi toda la fachada (Figura 6).

El segundo tipo de ignimbrita observada es color rosa claro-naranja, soldada, con una matriz fina de vidrio (80 %), un esqueleto de líticos y limitadas pómez (20 %). La disposición del esqueleto se observa en toda la roca. Los líticos son angulosos, con tamaño principalmente de 1-3 mm y mal sorteados; se observan escasos líticos de 5 cm, mientras que las pómez se observan elongadas, un poco aplastadas pero no totalmente, ya que llegan a medir hasta 3 ó 4 cm (Figura 5b- ignimbrita color rosa claro-naranja). Esta ignimbrita se encuentra en la fachada en menor proporción que la de color amarillo a pardo, pero en mayor cantidad que la de color rojizo-rosa descrita más abajo; la distribución se concentra principalmente en el área del capitel y algunos guardapolvos (Figura 6).

El tercer tipo de ignimbrita observada en la fachada La Casa Rosal 102a, es una roca de color rojizo-rosa soldado. Está compuesta por una matriz de vidrio con cristales de cuarzo en un 50 % con un esqueleto en un 50 %, este último está conformado por pómez (en un 10 % con respecto a los líticos) y líticos (en un 40 % con respecto a las pómez). Las pómez se observan elongadas, parcialmente aplastadas, soldadas de ~5 mm – 2 cm, ocasionalmente se llegan a ver fiammes, mientras que los líticos son angulares, con tamaño de 1 mm, mal sorteados (Figura 5c- ignimbrita color rojizo-rosa soldado) y se encuentran distribuidos en toda la roca. Esta ignimbrita se encuentra en menor proporción en la fachada de esta casa que las anteriormente descritas; la distribución se concentra en los pilares centro-derecha y algunos plintos (Figura 6).

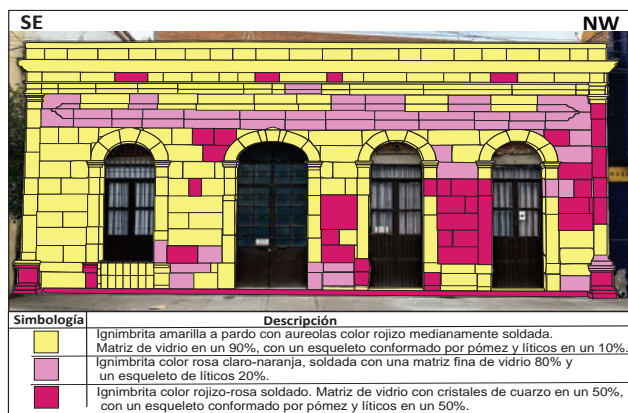
Figura 6. Cartografía petrológica de la fachada de La Casa Rosal 102a. Obsérvese que la ignimbrita amarilla a pardo es la que tiene una mayor distribución.

Las patologías observadas en las ignimbritas amarillas que contienen un mayor porcentaje en matriz pero menos soldamiento, son según el glosario ICOMOS-ISCS, alveolización, erosión diferencial, disgregación, disgregación granular y descamación en la columna derecha. Las humedades han provocado que la matriz se erosione, desintegre y presente cambios químicos y algunas oquedades (Figuras 6 y 9).

Las patologías observadas en la ignimbrita color rosa claro-naranja descrita con 80 % de matriz fina de vidrio y 20 % de líticos y parcialmente soldada son, según el glosario ICOMOS-ISCS: descamación, disgregación granular, disgregación sacaroidea y manchas por humedad. Aquí las humedades provocan que las pómez y parte de la matriz se erosionen, dejando oquedades (Figuras 6 y 9).

En la Ignimbrita color rojizo-rosa soldado la cual presenta mayor soldamiento que las dos anteriores, se puede observar una aureola de humedad por capilaridad en la parte inferior del inmueble. La zona de humedad provocó una alteración cromática que se observa en un mapeo de salinidad (eflorescencia costra salina), pátina de oxalato y manchas de humedad. El esqueleto de esta ignimbrita presenta en igual porcentaje matriz de cuarzo y concentración esqueleto, el cual está conformado por líticos y menor cantidad por pómez (tipo *fiammes*), toda ella bien soldada, lo que al parecer reduce como se puede observar los efectos de humedad sobre la roca (Figuras 6 y 9).

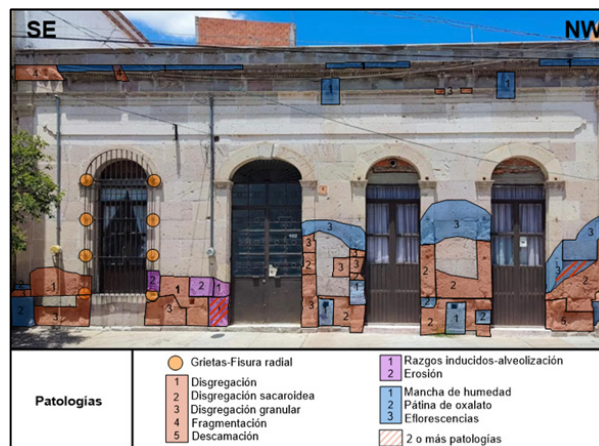
Dentro de las observaciones que se realizaron en La Casa Rosal 102a se encuentran alteraciones, degradaciones y meteorización que causan deterioro en ciertas partes del inmueble, sobre todo en la parte baja y en la cornisa (Figura 7). Las patologías que se observaron son: 1) grietas y deformación (grietas y fisuras radiales), 2) desprendimiento (disgregación, fragmentación y descamación), 3) rasgos inducidos por pérdida de material (alveolización y erosión) y 4) alteración cromática y depósito (alteración cromática-manchas de humedad, eflorescencia y pátina de oxalato). Asimismo, se observaron algunos puntos donde existen dos o más patologías combinadas (Figura 7).

En la fachada de la construcción en estudio se observaron fisuras radiales en el arco rebajado y en las columnas adosadas de la ventana del lado SE (Figuras 7 y 8a). Las fisuras radiales son grietas individuales ocasionadas por las anclas o fijaciones de hierro de la protección de la ventana izquierda.

Figura 7. Resultado de la cartografía de patologías de la fachada. Los colores y números se describen en el texto.

La eflorescencia es la acumulación de sales solubles provenientes de la misma roca y que llegan a tener forma cristalina, pulverulenta y blanda en la superficie (ICOMOS-ISCS, 2011). Esta patología se observa en la cornisa del inmueble y en las tres columnas del NW y en la última de la izquierda (Figuras 7 y 8i). La pátina de oxalato es una alteración cromática en el caso de estudio de color rojizo (ICOMOS-ISCS, 2011); esta patología se observa en las columnas C7, C8 y C10 y la columna C1 del inmueble, con mayor presencia en las columnas C7 y C8 (Figura 7).

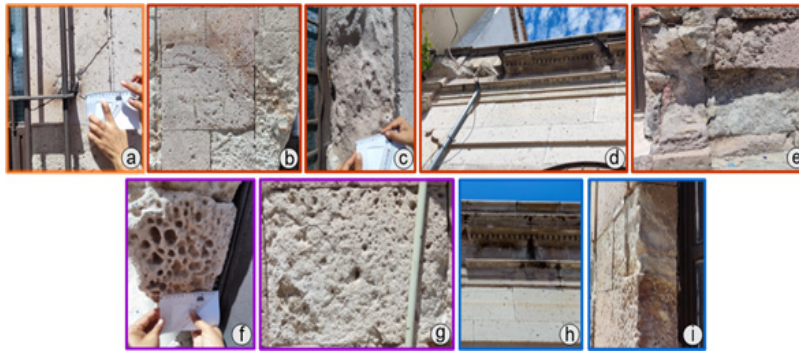
Figura 8. Ejemplos de patologías y fotografías de detalle. a) Grietas radiales asociadas a la instalación de la herrería, b) Disgregación, c) Disgregación sacaroidea, d) Fragmentación, e) Descamación, f) Alveolización, g) Erosión, h) Manchas de humedad e i) Eflorescencias.

Las disgregaciones que se observaron fueron sacaroideas y granulares, y cuando no se pudo distinguir ninguna de las anteriores sólo se consideró como disgregación. En ese contexto, la disgregación sacaroidea se observó principalmente en las tres columnas de la derecha del inmueble, mientras que la disgregación, aunque se observa en todas las columnas, se concentra principalmente en la columna del centro (Figuras 7, 8b y 8c).

La fragmentación se refiere principalmente a trozos o partes de la piedra desprendidos por la rotura parcial o total de ésta y pueden tener tamaños variables e irregulares (ICOMOS-ISCS, 2011). Este proceso se observa principalmente en las cornisas del inmueble (Figura 7 y 8d).

Estos procesos incluyen alveolización, erosión, daños de origen mecánico, microkarstificación, faltante, perforación y *pitting*. En la fachada de construcción de estudio se observaron principalmente alveolización y erosión: la primera se refiere a cavidades (alveolos) de tamaño variable en la superficie de la roca, y que pueden estar interconectadas (Figura 8f. ICOMOS-ISCS, 2011). La erosión es la pérdida de la superficie original que da como resultado el suavizado de las formas (ICOMOS-ISCS, 2011). Tanto la alveolización como la erosión se observan en la parte baja de la segunda columna de izquierda a derecha (Figuras 7 y 8g).

Incluye costras, depósito, alteración cromática, eflorescencia, incrustación, película, brillo, graffiti, pátina, enmugrecimiento y subeflorescencia. En la fachada de la construcción en estudio se observaron alteración cromática, manchas de humedad, eflorescencia y pátina de oxalato. La alteración cromática es el cambio de color de la roca en diferentes tonos, luminosidad o saturación. Dentro de esta alteración puede haber coloración, decoloración, manchas de humedad y tinción. Las manchas de humedad se observan con un oscurecimiento de la superficie (ICOMOS-ISCS, 2011) y se encuentran en algunos puntos debajo de la cornisa y de las bajadas pluviales en la parte baja del inmueble (Figuras 7 y 8h).

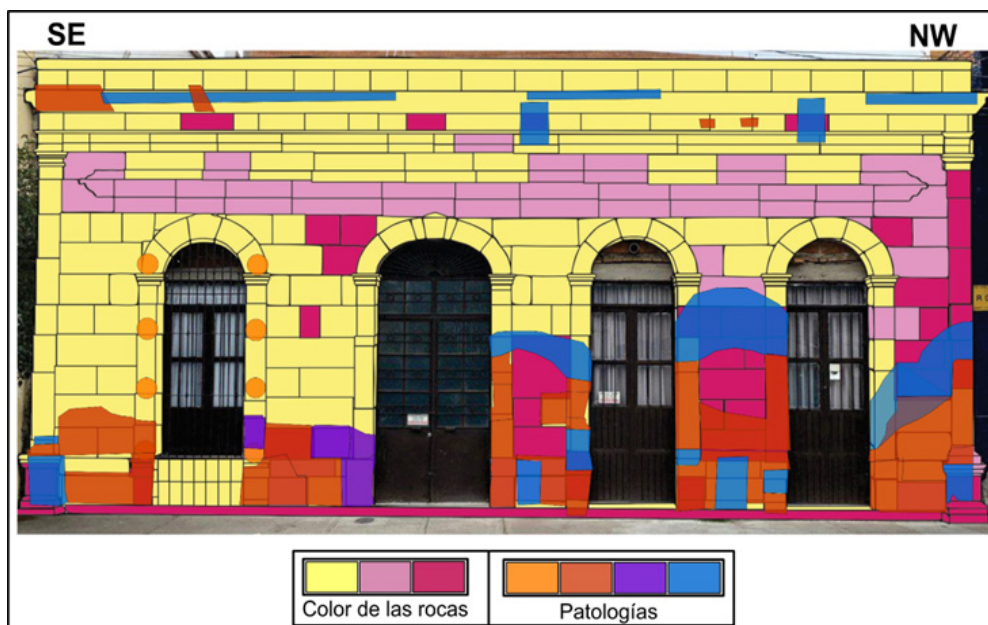
La humedad por filtración se presenta tanto en la parte inferior del muro como en la azotea, donde aún no se observan tantos daños como en la parte inferior del muro. La humedad por filtración en la azotea, por debajo de la cornisa en todo lo largo de la fachada generó un crecimiento de hongos, es decir la humedad se localiza en las bajadas pluviales. Por otro lado, en algunos puntos de la cornisa y del capitel de la fachada se observan daños por fragmentación (Figuras 8 y 9).

La parte inferior de la fachada es el lugar donde más patologías se localizan, por humedad de filtración, humedad accidental y humedad por capilaridad. En el caso de la humedad por filtración se observan alteraciones como: manchas de humedad localizadas en paredes y techos cercanos a ventanas, puertas o áreas propensas a filtraciones (Figuras 7 y 9) y desarrollo de eflorescencias en la superficie de los muros debido a la acumulación de sales disueltas en el agua de infiltración (Figuras 7 y 9).

Con respecto a la humedad por capilaridad, ésta se manifiesta como manchas en la parte inferior de los muros y proviene del agua acumulada en la banqueta. Los criterios de alteración son: 1) presencia de manchas de humedad en la parte inferior de los muros, con una apariencia más difuminada hacia arriba, 2) descamación y desprendimiento de la capa superficial de la chapa de ignimbrita y 3) daños en los materiales porosos que pueden provocar la pérdida de resistencia y la degradación de la fachada (Figuras 7 y 9).

En el caso de la humedad accidental en la fachada, ésta se debe a las tuberías, principalmente en la salida ubicada a 0.4 m del nivel de la banqueta y en la boca de la bajada pluvial. Los criterios de alteración son: 1) manchas y zonas húmedas claramente localizadas, que pueden tener formas irregulares; 2) daños importantes en los materiales, como la pérdida de cohesión en los muros, el desprendimiento de la capa superficial de la chapa de ignimbrita y la deformación de elementos estructurales (Figuras 7 y 9).

Figura 9. Sobreposición de la cartografía y las patologías presentes en la fachada del inmueble. Para mayor información sobre el tipo de rocas en esta figura, ver Figuras 6 y 7.
