EVALUACIÓN DEL DETERIORO DE LA MAMPOSTERÍA DE EDIFICIOS HISTÓRICOS A TRAVÉS DE LA PETROLOGÍA DE ROCAS VOLCÁNICAS

Norma González-Cervantes^{1*}, Raudel Padilla-Ceniceros² y Rodrigo Gutiérrez-Navarro³

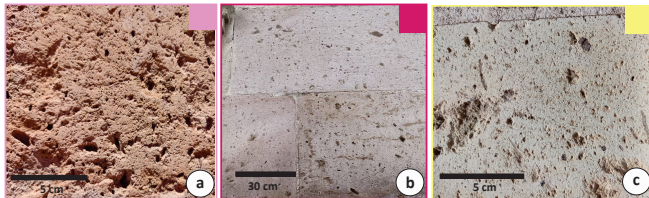
Figura 5. Fotografías de detalle de las texturas de las tres ignimbritas que componen la fachada La Casa Rosal 102a; a) ignimbrita amarilla a pardo, b) ignimbrita rosa claro-naranja y c) ignimbrita color rojizo-rosa.

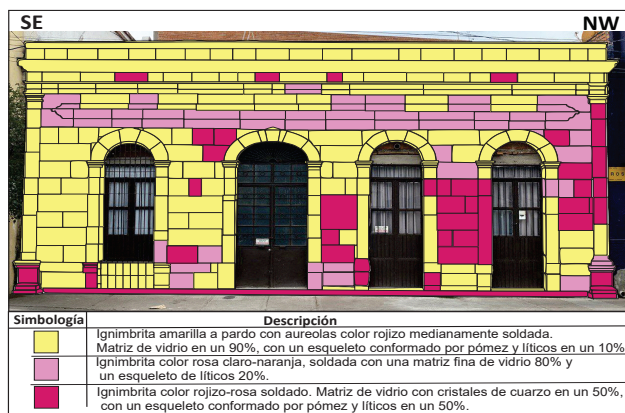
El primer tipo de ignimbrita observada es de color amarillo a pardo con aureolas color rojizo, medianamente soldada. Tiene una matriz de vidrio en un 90 % con un esqueleto conformado por pómez y líticos en un 10 %. Las pómez se observan elongadas, poco soldadas, de ~1 cm, mientras que los líticos son angulares con tamaño de 1 mm, bien sorteados. El esqueleto suele ser escaso y se aglomera en ciertas zonas (Figura 5a- ignimbrita amarilla a pardo). Esta roca es la que se encuentra en mayor proporción en la fachada de La Casa Rosal 102a, distribuida en casi toda la fachada (Figura 6).

El segundo tipo de ignimbrita observada es color rosa claro-naranja, soldada, con una matriz fina de vidrio (80 %), un esqueleto de líticos y limitadas pómez (20 %). La disposición del esqueleto se observa en toda la roca. Los líticos son angulosos, con tamaño principalmente de 1-3 mm y mal sorteados; se observan escasos líticos de 5 cm, mientras que las pómez se observan elongadas, un poco aplastadas pero no totalmente, ya que llegan a medir hasta 3 ó 4 cm (Figura 5b- ignimbrita color rosa claro-naranja). Esta ignimbrita se encuentra en la fachada en menor proporción que la de color amarillo a pardo, pero en mayor cantidad que la de color rojizo-rosa descrita más abajo; la distribución se concentra principalmente en el área del capitel y algunos guardapolvos (Figura 6).

Figura 6. Cartografía petrológica de la fachada de La Casa Rosal 102a. Obsérvese que la ignimbrita amarilla a pardo es la que tiene una mayor distribución.

El tercer tipo de ignimbrita observada en la fachada La Casa Rosal 102a, es una roca de color rojizo-rosa soldado. Está compuesta por una matriz de vidrio con cristales de cuarzo en un 50 % con un esqueleto en un 50 %, este último está conformado por pómez (en un 10 % con respecto a los líticos) y líticos (en un 40 % con respecto a las pómez). Las pómez se observan elongadas, parcialmente aplastadas, soldadas de ~5 mm – 2 cm, ocasionalmente se llegan a ver fiammes, mientras que los líticos son angulares, con tamaño de 1 mm, mal sorteados (Figura 5c- ignimbrita color rojizo-rosa soldado) y se encuentran distribuidos en toda la roca. Esta ignimbrita se encuentra en menor proporción en la fachada de esta casa que las anteriormente descritas; la distribución se concentra en los pilares centro-derecha y algunos plintos (Figura 6).

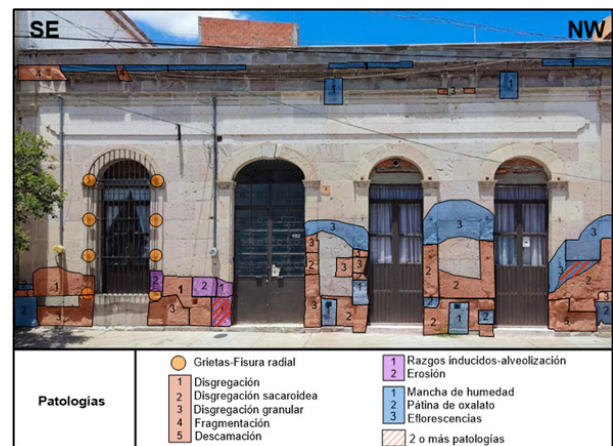
Dentro de las observaciones que se realizaron en La Casa Rosal 102a se encuentran alteraciones, degradaciones y meteorización que causan deterioro en ciertas partes del inmueble, sobre todo en la parte baja y en la cornisa (Figura 7). Las patologías que se observaron son: 1) grietas y deformación (grietas y fisuras radiales), 2) desprendimiento (disgregación, fragmentación y descamación), 3) rasgos inducidos por pérdida de material (alveolización y erosión) y 4) alteración cromática y depósito (alteración cromática-manchas de humedad, eflorescencia y pátina de oxalato). Asimismo, se observaron algunos puntos donde existen dos o más patologías combinadas (Figura 7).

Figura 7. Resultado de la cartografía de patologías de la fachada. Los colores y números se describen en el texto.

La eflorescencia es la acumulación de sales solubles provenientes de la misma roca y que llegan a tener forma cristalina, pulverulenta y blanda en la superficie (ICOMOS-ISCS, 2011). Esta patología se observa en la cornisa del inmueble y en las tres columnas del NW y en la última de la izquierda (Figuras 7 y 8i). La pátina de oxalato es una alteración cromática en el caso de estudio de color rojizo (ICOMOS-ISCS, 2011); esta patología se observa en las columnas C7, C8 y C10 y la columna C1 del inmueble, con mayor presencia en las columnas C7 y C8 (Figura 7).

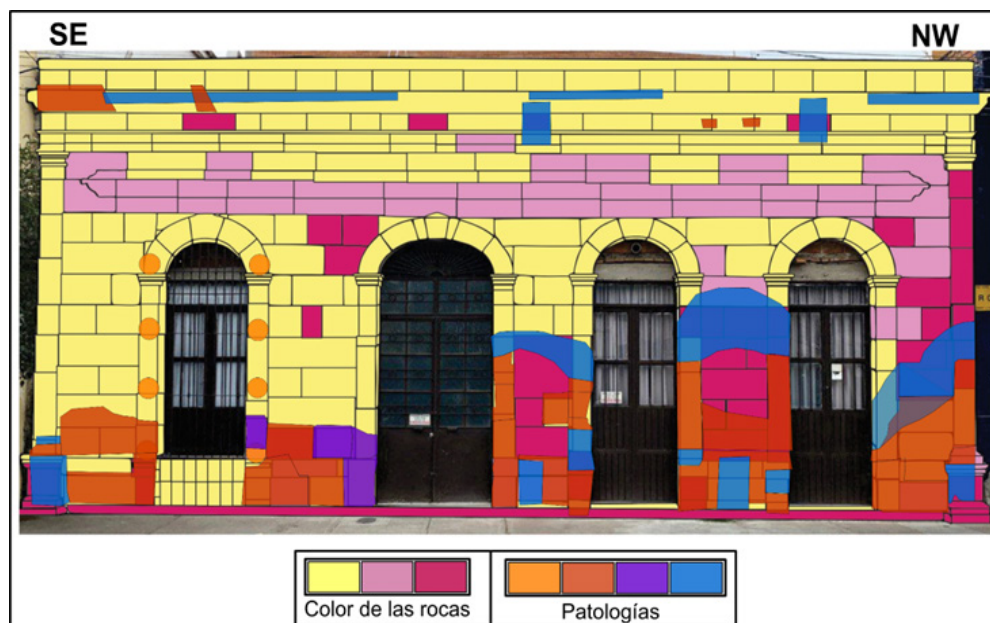
La humedad por filtración se presenta tanto en la parte inferior del muro como en la azotea, donde aún no se observan tantos daños como en la parte inferior del muro. La humedad por filtración en la azotea, por debajo de la cornisa en todo lo largo de la fachada generó un crecimiento de hongos, es decir la humedad se localiza en las bajadas pluviales. Por otro lado, en algunos puntos de la cornisa y del capitel de la fachada se observan daños por fragmentación (Figuras 8 y 9).

La parte inferior de la fachada es el lugar donde más patologías se localizan, por humedad de filtración, humedad accidental y humedad por capilaridad. En el caso de la humedad por filtración se observan alteraciones como: manchas de humedad localizadas en paredes y techos cercanos a ventanas, puertas o áreas propensas a filtraciones (Figuras 7 y 9) y desarrollo de eflorescencias en la superficie de los muros debido a la acumulación de sales disueltas en el agua de infiltración (Figuras 7 y 9).

Con respecto a la humedad por capilaridad, ésta se manifiesta como manchas en la parte inferior de los muros y proviene del agua acumulada en la banqueta. Los criterios de alteración son: 1) presencia de manchas de humedad en la parte inferior de los muros, con una apariencia más difuminada hacia arriba, 2) descamación y desprendimiento de la capa superficial de la chapa de ignimbrita y 3) daños en los materiales porosos que pueden provocar la pérdida de resistencia y la degradación de la fachada (Figuras 7 y 9).

En el caso de la humedad accidental en la fachada, ésta se debe a las tuberías, principalmente en la salida ubicada a 0.4 m del nivel de la banquetta y en la boca de la bajada pluvial. Los criterios de alteración son: 1) manchas y zonas húmedas claramente localizadas, que pueden tener formas irregulares; 2) daños importantes en los materiales, como la pérdida de cohesión en los muros, el desprendimiento de la capa superficial de la chapa de ignimbrita y la deformación de elementos estructurales (Figuras 7 y 9).

Las patologías observadas en las ignimbritas amarillas que contienen un mayor porcentaje en matriz pero menos soldamiento, son según el glosario ICOMOS-ISCS, alveolización, erosión diferencial, disgregación, disgregación granular y descamación en la columna derecha. Las humedades han provocado que la matriz se erosione, desintegre y presente cambios químicos y algunas oquedades (Figuras 6 y 9).

Las patologías observadas en la ignimbrita color rosa claro-naranja descrita con 80 % de matriz fina de vidrio y 20 % de líticos y parcialmente soldada son, según el glosario ICOMOS-ISCS: descamación, disgregación granular, disgregación sacaroidea y manchas por humedad. Aquí las humedades provocan que las pómez y parte de la matriz se erosionen, dejando oquedades (Figuras 6 y 9).

En la Ignimbrita color rojizo-rosa soldado la cual presenta mayor soldamiento que las dos anteriores, se puede observar una aureola de humedad por capilaridad en la parte inferior del inmueble. La zona de humedad provocó una alteración cromática que se observa en un mapeo de salinidad (eflorescencia costra salina), pátina de oxalato y manchas de humedad. El esqueleto de esta ignimbrita presenta en igual porcentaje matriz de cuarzo y concentración esqueleto, el cual está conformado por líticos y menor cantidad por pómez (tipo *fiammes*), toda ella bien soldada, lo que al parecer reduce como se puede observar los efectos de humedad sobre la roca (Figuras 6 y 9).

Figura 9. Sobreposición de la cartografía y las patologías presentes en la fachada del inmueble. Para mayor información sobre el tipo de rocas en esta figura, ver Figuras 6 y 7.
