# EVALUACIÓN DEL DETERIORO DE LA MAMPOSTERÍA DE EDIFICIOS HISTÓRICOS A TRAVÉS DE LA PETROLOGÍA DE ROCAS VOLCÁNICAS

Este trabajo se desarrolla sobre la Casa Rosal 102a, una edificación ubicada en el tradicional barrio de La Purísima, en el centro histórico de la ciudad de Aguascalientes (Figura 1). Padilla-Ceniceros *et al.* (2017) han realizado trabajos sobre porosidad versus deterioro en rocas ígneas (ignimbritas) de la catedral de Aguascalientes, la cual presenta rocas similares a las de la Casa Rosal 102a. En ese trabajo, los autores indican que cuanto más porosidad presente una ignimbrita mayor es el deterioro, lo que implica que el parámetro de soldamiento de la roca es muy importante, ya que, en cuanto más soldadas sean, menor porosidad presentan y por lo tanto son más resistentes al deterioro.

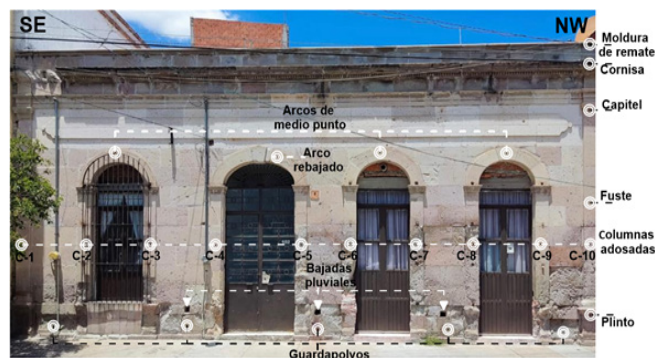
Figura 2. Distribución arquitectónica de la fachada y principales elementos constructivos de La Casa Rosal 102a, diseñada por el arquitecto Refugio Reyes Rivas (1862- 1943).

También se pueden identificar molduras en el nivel inferior de la cornisa y en el remate del muro. Las dos columnas estructurales y las ocho columnas (C1 a C10) de apoyo a los arcos son de fuste liso y se encuentran adosadas (Figura 2). Con relación a la conducción del agua pluvial, las salidas de las bajadas se ubican en el espacio entre los vanos, a una altura de 0.4 m del nivel de la banqueta. El agua se desliza sobre la ignimbrita hasta el nivel de la banqueta. En la parte superior, al nivel de la azotea, se pueden distinguir las zonas de descarga de las mismas bajadas, las cuales presentan tonos oscuros (Figura 2).

El formato de la chapa de ignimbrita que conforma la fachada del muro tiene dimensiones de 0.4 x 0.25 m y 0.15 m de espesor. Estas últimas medidas se obtienen al observar las zonas con alto grado de deterioro donde se expone el adobe por debajo de la chapa de ignimbrita (Figura 2).
